## Diagnóstico de Campo

Objetivando constatar a situação atual da ocupação das praias dos municípios do setor Sul do litoral catarinense, entre os dias 14 e 17 de abril de 2008 foram realizadas vistorias nas praias dos 5 municípios localizados no referido setor. Devido a faixa contínua de praia ao longo de aproximadamente 80 Km e da dificuldade de delimitar o início e o final de cada praia, os diferentes tipos de ocupação de praias foram caracterizados em forma de perfil.

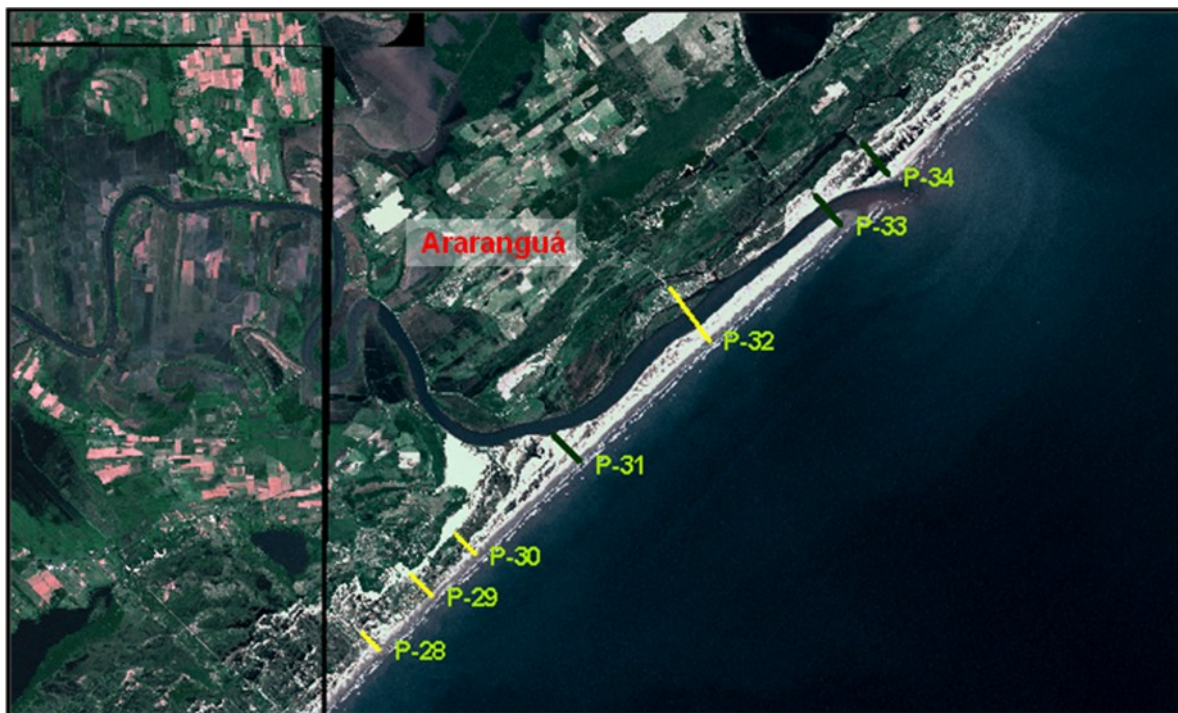
Figura 10: Distribuição dos diferentes tipos de perfis localizados nos municípios do setor Sul do litoral catarinense.

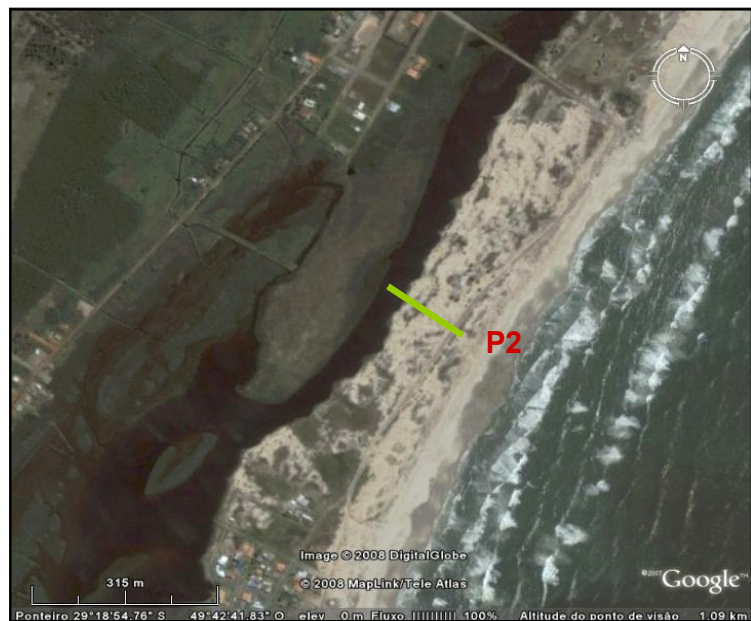
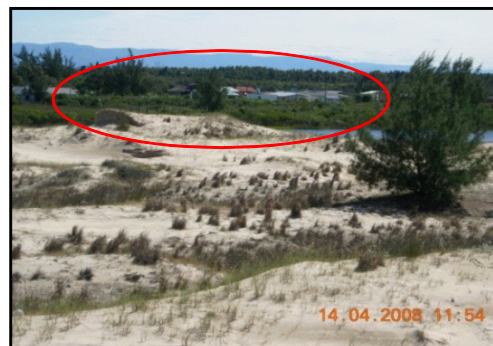
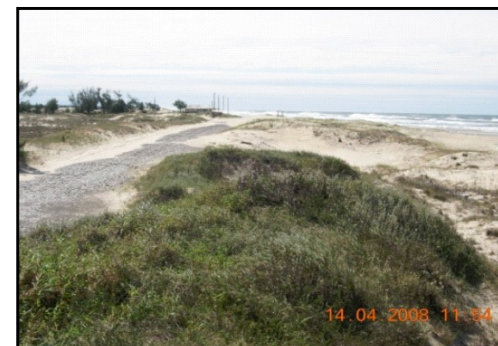
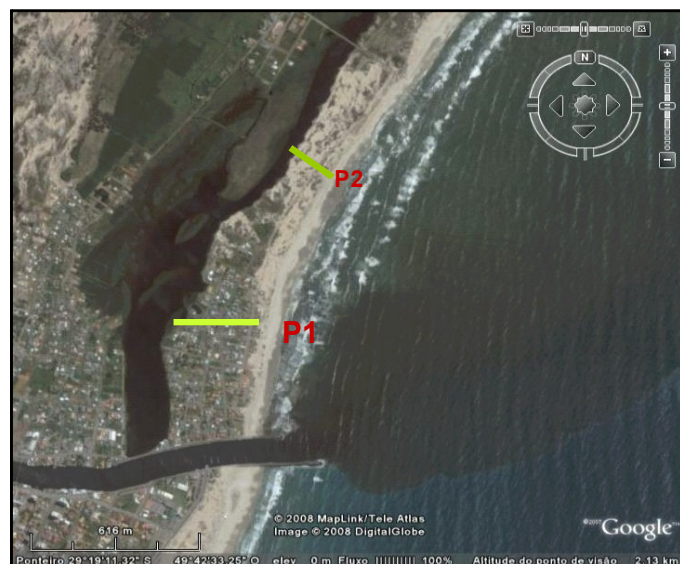
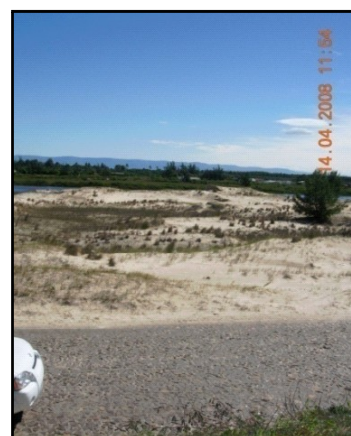
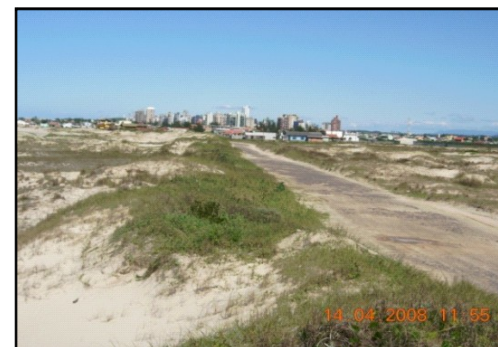
No entanto no perfil 2 foi constatado a abertura de uma estrada a beira mar. Esse perfil localiza-se muito próximo a cidade de Passo de Torres. Constata-se assim que há uma tendência de ocupação do local.

| <b>Perfil 2 - Passo de Torres</b> | |
|---|---|
| <b>Uso da Orla</b> | <p>Foi aberta uma estrada a beira mar sobre as dunas frontais que separam o loteamento das dunas. No entanto, há evidência de que a ocupação ocorrerá sobre a faixa de dunas frontais localizada entre a estrada e o Braço Morto.</p> <p>Campos de dunas parcialmente ocupado por residências unifamiliares, presença de espécie exótica (Casuarina) e presença de espécie exótica localizada entre a estrada e o Braço Morto.</p> <p>Início de ocupação do antigo leito do rio Mampituba por agropecuária e residências.</p> |

Ficha 1: Vista do Perfil 2, localizado em Passo de Torres, SC, identificando ocupações (A) e estrada a beira-mar sobre APP (D).

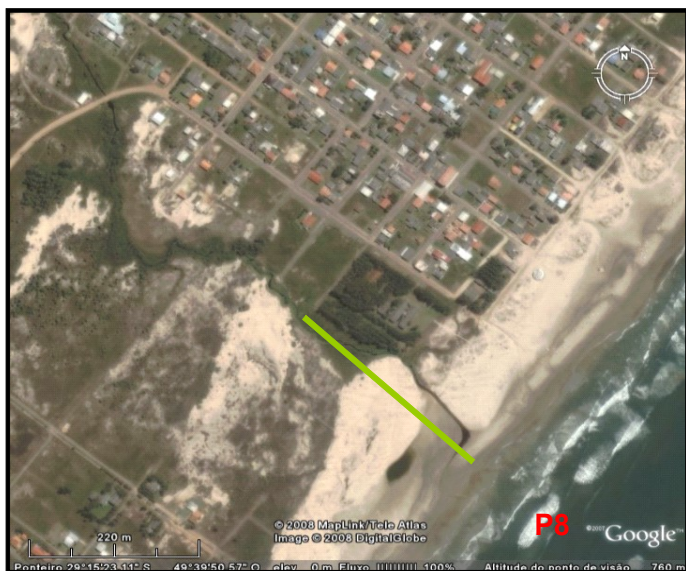
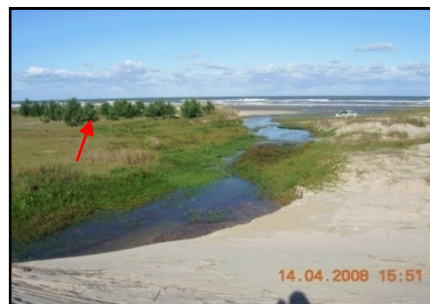
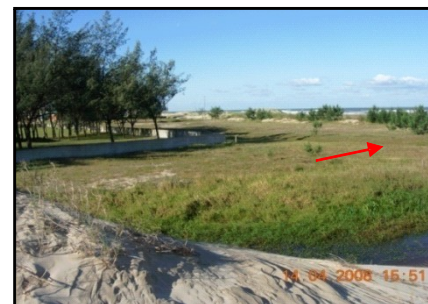
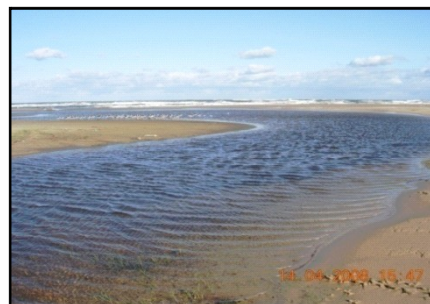
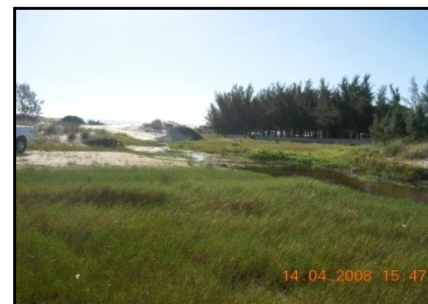
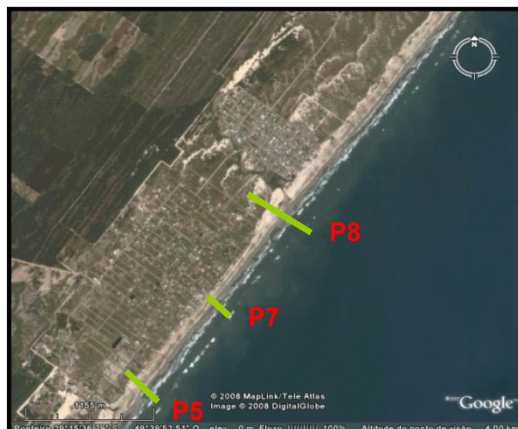
| <b>Perfil 8 - Passo de Torres</b> | |
|---|---|
| <b>Uso da Orla</b> | <p>Faixa de dunas frontais preservada.</p> <p>Ocupação parcial das dunas.</p> <p>Há uma tendência do calçadão de Bella Torres e estrada a beira mar se unirem a essa área.</p> <p>Contaminação da área por espécies exóticas (<i>Pinnus sp</i>).</p> <p>Casa construída a menos de 30 metros do rio</p> |

Ficha 2: Vista do Perfil 8, localizado na praia Rosa do Mar, Passo de Torres, SC, identificando casa construída sobre mata ciliar (B) e contaminação por espécie exótica (A e B).

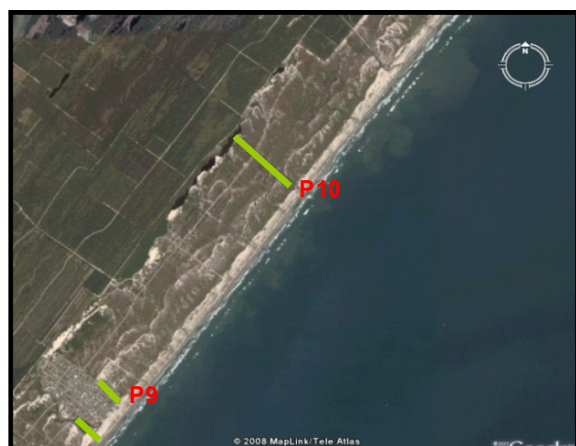
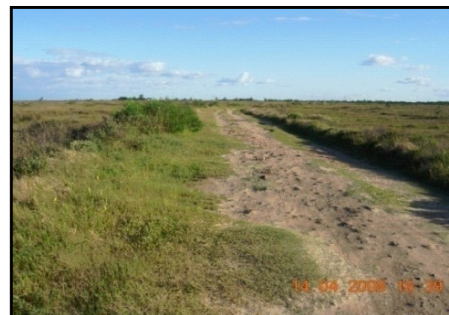
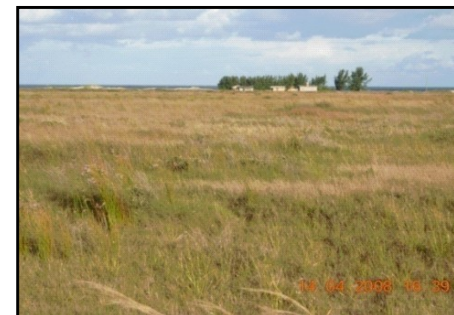
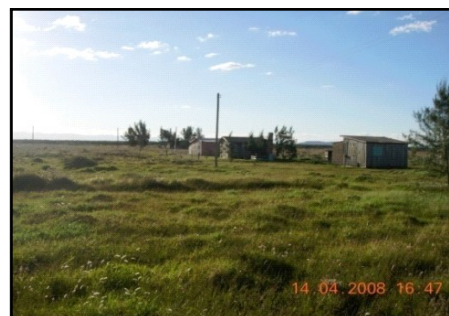
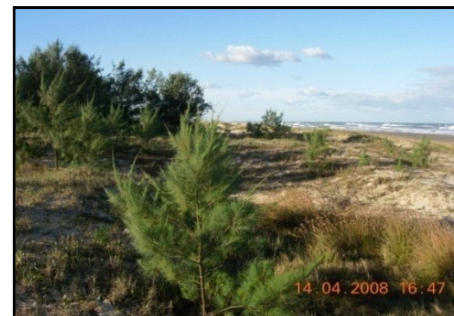
| <b>Perfil 10 – Balneário Gaivota</b> | |
|---|---|
| <b>Uso da Orla</b> | Dunas frontais sem ocupação.<br><br>Poucas casas construídas sobre dunas.<br><br>Implementação parcial de arruamento<br><br>Dunas contaminadas com espécies exóticas.<br><br>Entre esse perfil e o 11, existe uma extensa área de dunas com implantação de arruamento antigo, sem ocupação |

Ficha 3: Vista do Perfil 10, localizado em Balneário Gaivota, SC, com destaque para poucas casas construídas sobre campos de dunas (C) e contaminação de espécie exótica (Pinus) (D).

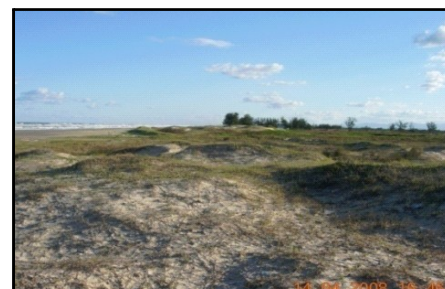
Ficha 4: Vista do Perfil 17, localizado em Balneário Gaivota, SC, evidenciando APP sem ocupação, mas com contaminação por espécie exótica (Casuarina) (C).

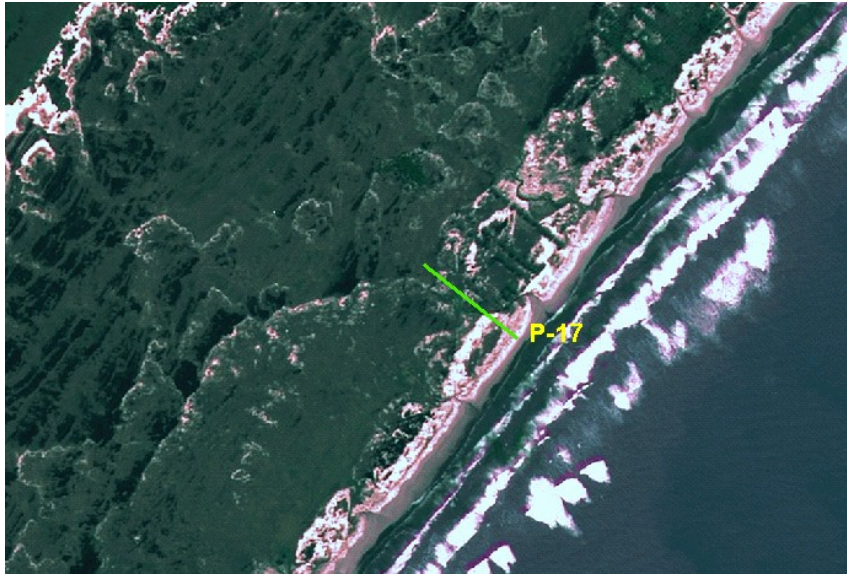
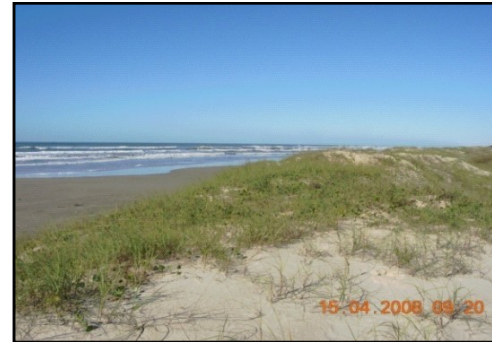
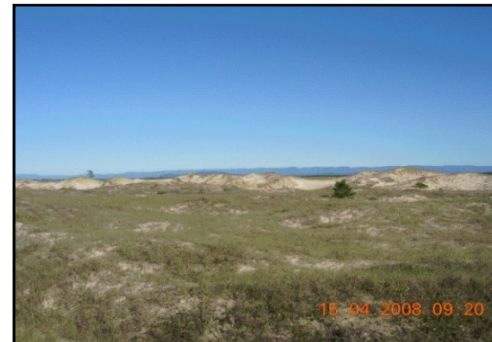
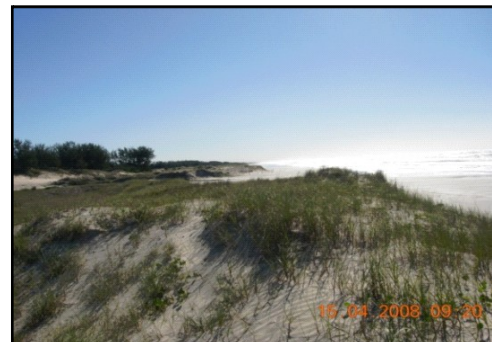
| <b>Perfil 17 – Balneário Gaivota</b> | |
|---|---|
| <b>Uso da Orla</b> | Sem ocupação, com algumas espécies exóticas (Casuarina). |

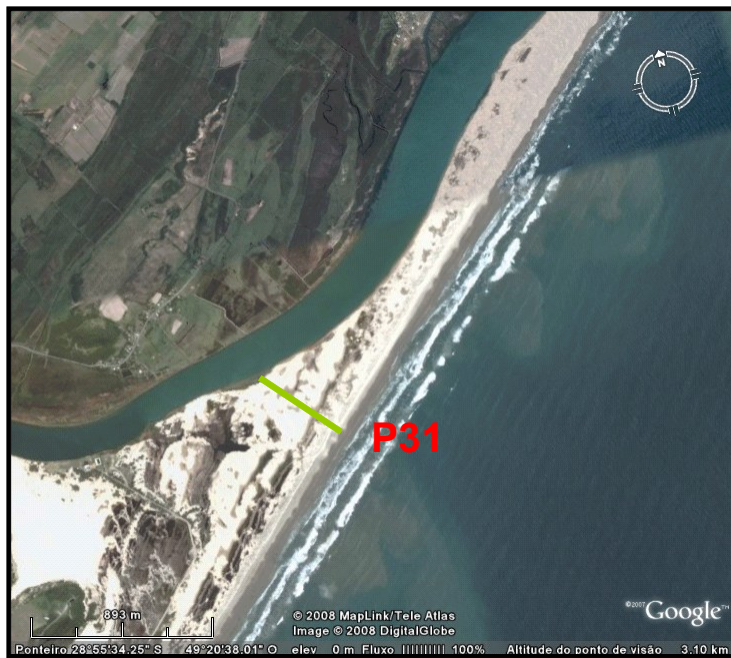
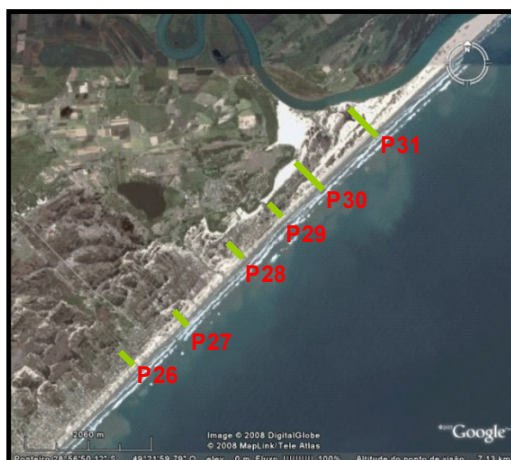
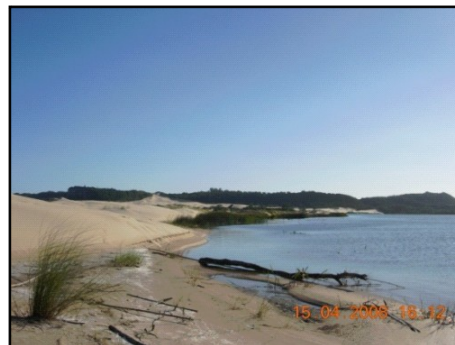
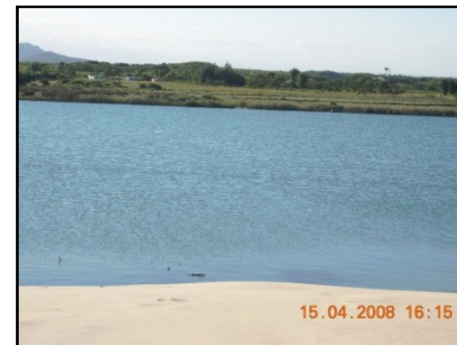
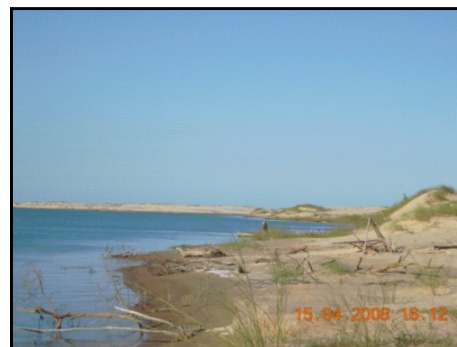
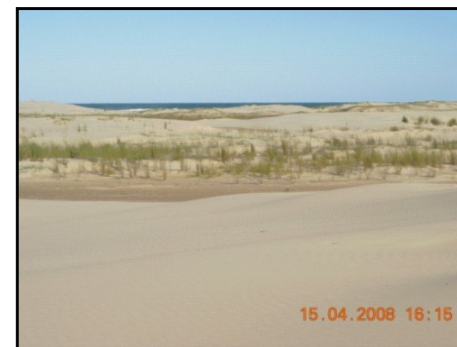
| <b>Perfil 31 – Morro dos Conventos - Araranguá</b> | |
|---|---|
| <b>Uso da Orla</b> | Sem ocupação.<br>Rio Araranguá poluído pela rizicultura e mineração de carvão. |

Ficha 5: Vista do Perfil 31, localizado na Praia do Morro dos Conventos, Araranguá, SC, evidenciando APP sem ocupação.

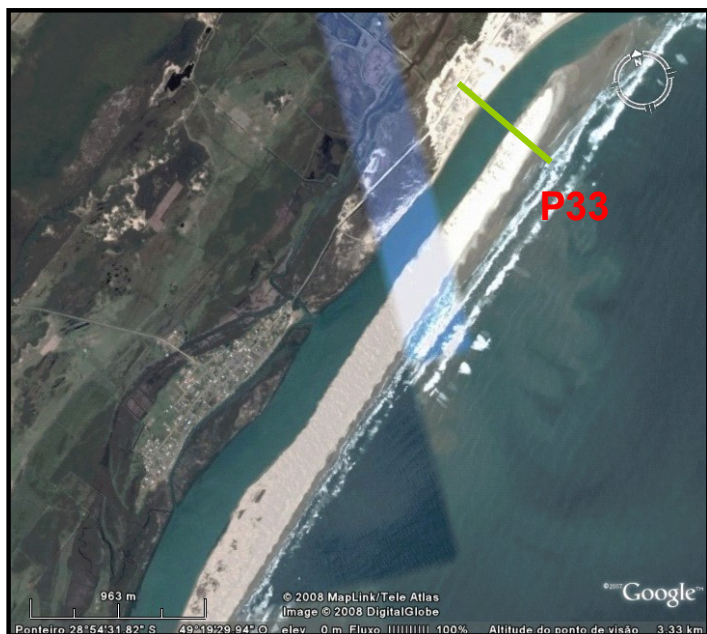
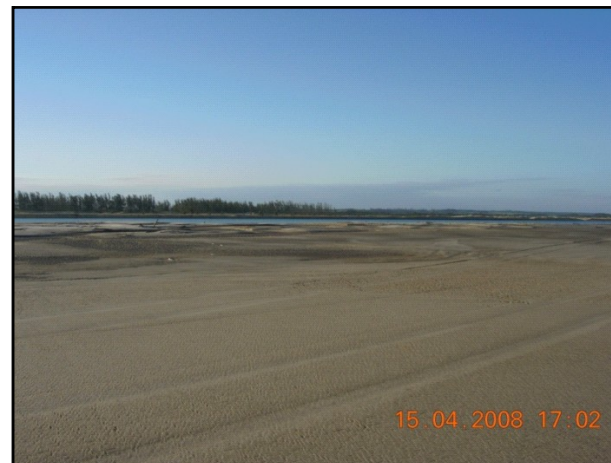
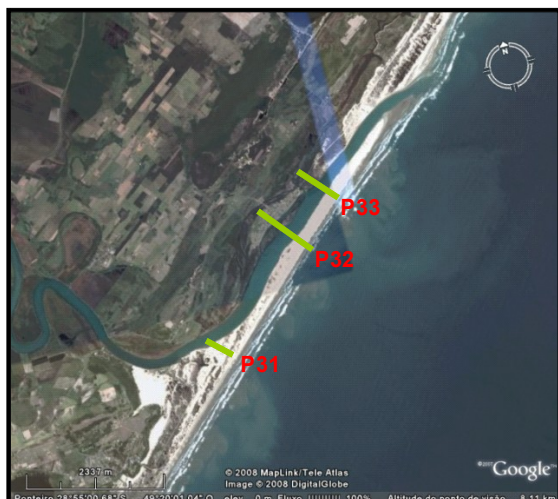
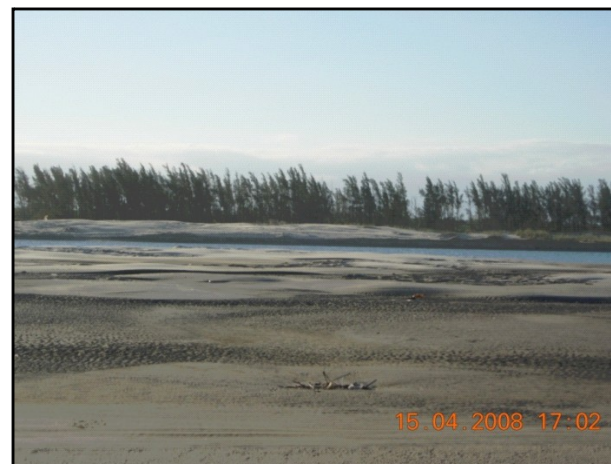
| <b>Perfil 33 – Morro dos Conventos - Araranguá</b> | |
|---|---|
| <b>Uso da Orla</b> | Dunas sem ocupação.<br>Área localizada próximo a foz do rio Araranguá.<br>Nesta data constatou-se a presença da pesca com rede. |

Ficha 6: Vista do Perfil 33, localizado na Praia do Morro dos Conventos, Araranguá, SC, evidenciando APP sem ocupação.

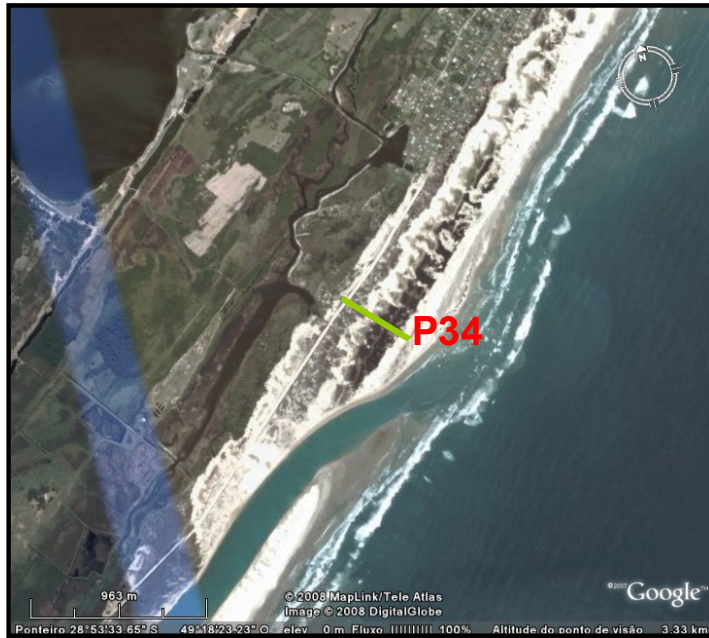
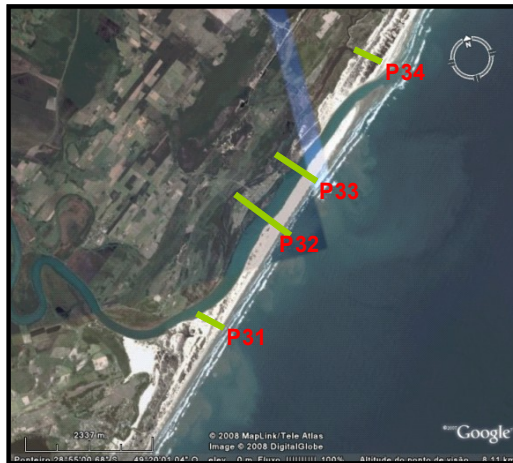
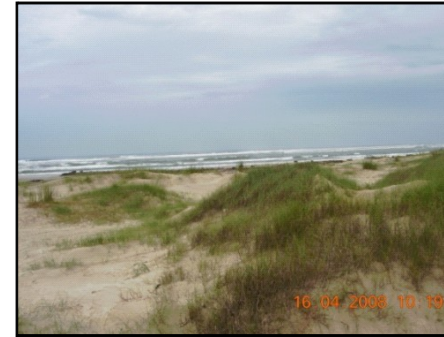
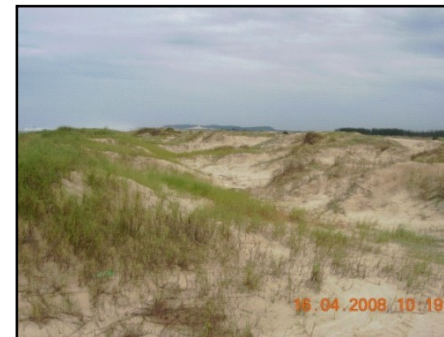
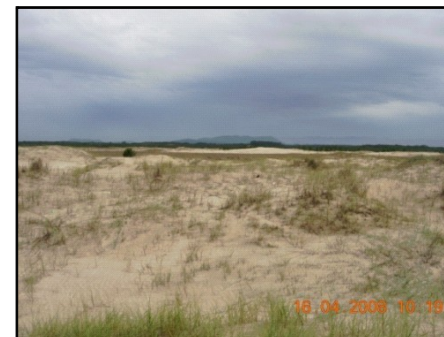
| <b>Perfil 34 – Morro dos Conventos - Araranguá</b> | |
|---|---|
| <b>Uso da Orla</b> | Campos de dunas sem ocupação.<br>Área localizada próximo a foz do Rio Araranguá.<br>Esse perfil localiza-se entre duas vilas de pescadores.<br>A circulação de carros ocorrem sobre as dunas ou pela praia, uma vez que não há estrada. |

Ficha 7: Vista do Perfil 34, localizado em Araranguá, SC, evidenciando APP sem ocupação.

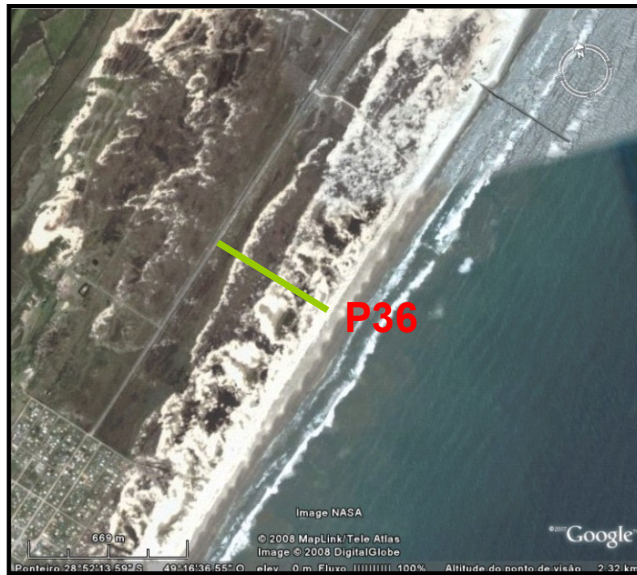
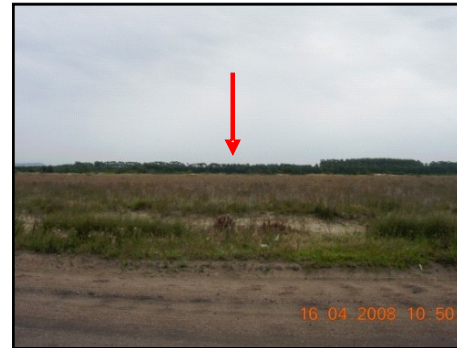
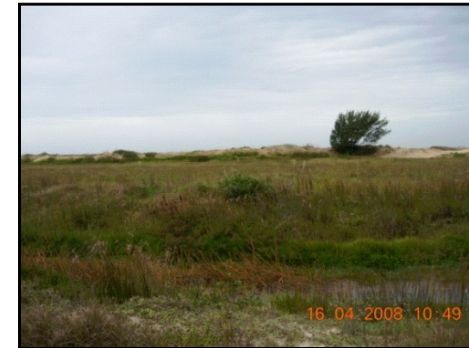
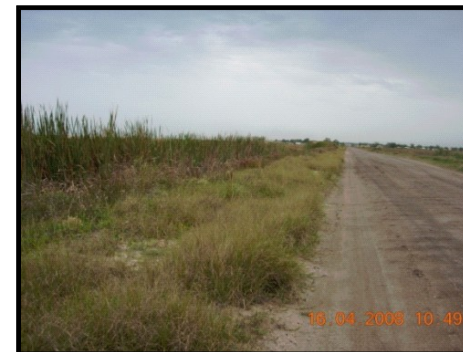
| <b>Perfil 36 – Içara</b> | |
|---|---|
| <b>Uso da Orla</b> | Campos de dunas sem ocupação.<br><br>Este perfil localiza-se entre duas área urbanizadas.<br><br>Presença de reflorestamento de Pinus localizada sobre o campo de dunas |

Ficha 8: Vista do Perfil 36, localizado no Trecho entre Barra Velha e Sul da Praia do Rincão, Içara, SC, identificando presença de pinus e APP sem ocupação.

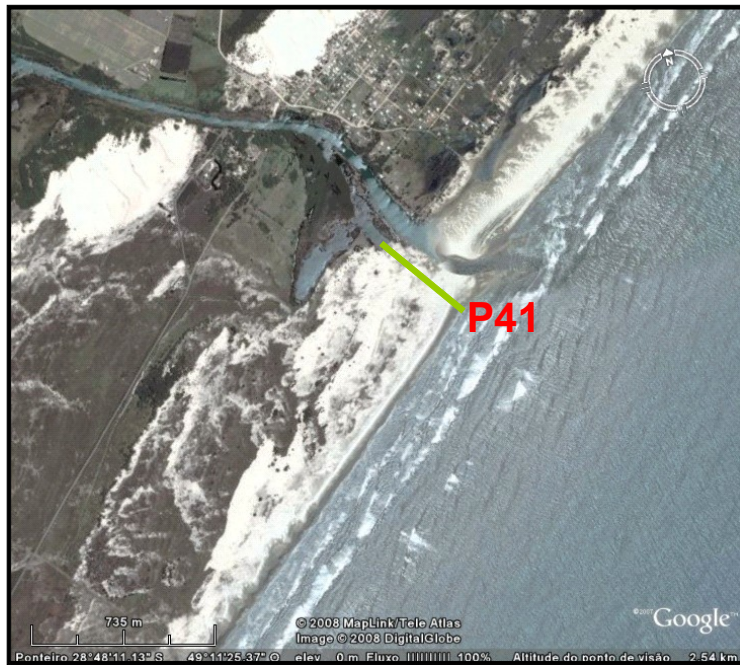
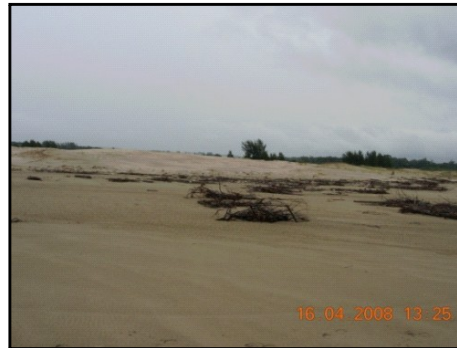
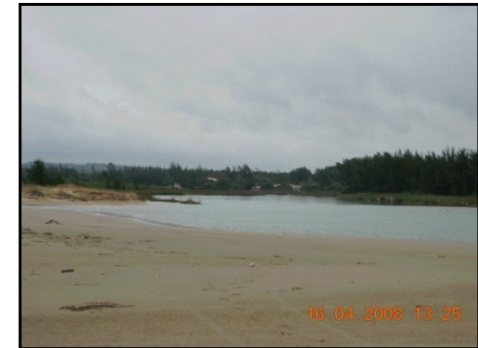
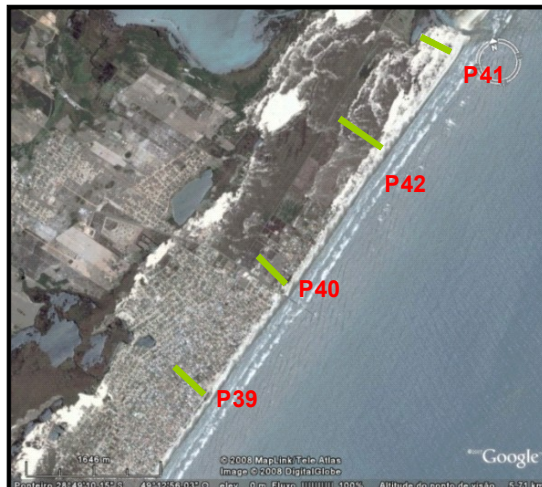
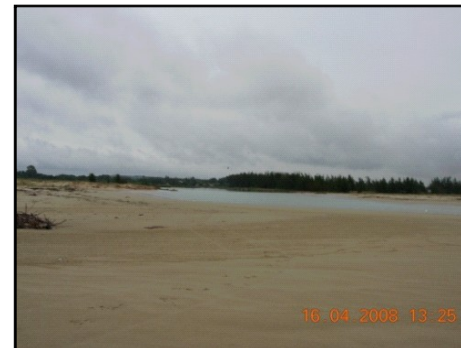
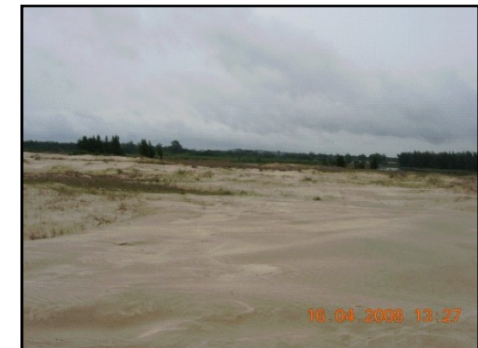
| <b>Perfil 41 – Rincão</b> | |
|---|---|
| <b>Uso da Orla</b> | Campos de dunas sem ocupação.<br><br>Mata ciliar preservada.<br><br>A circulação de carros ocorre sobre as dunas ou pela praia, uma vez que não há estrada. |

Ficha 9: Vista do Perfil 41, localizado na Praia do Rincão, Içara, SC, evidenciando APP sem ocupação.

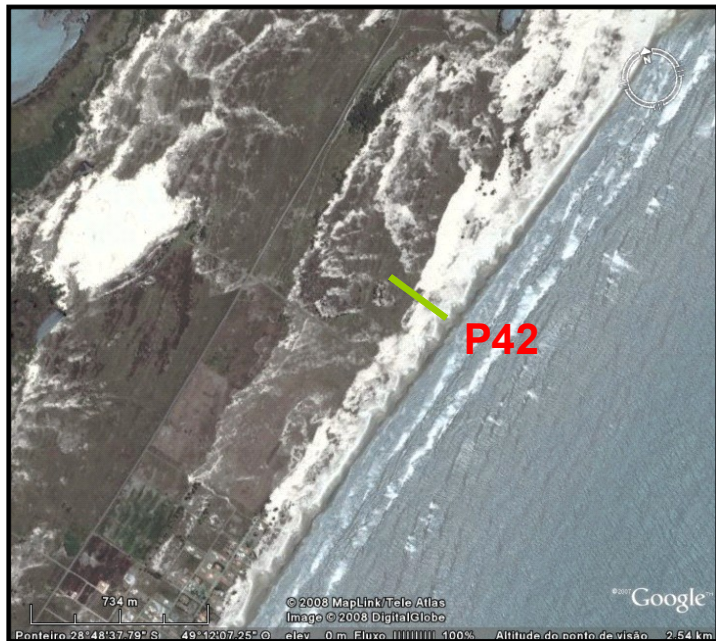
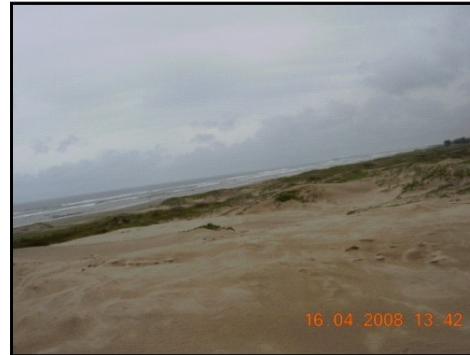
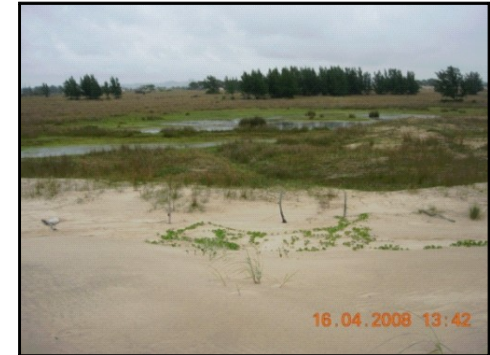
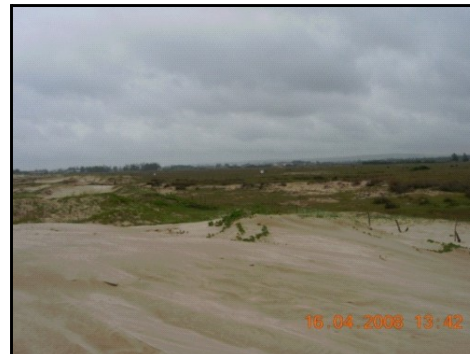
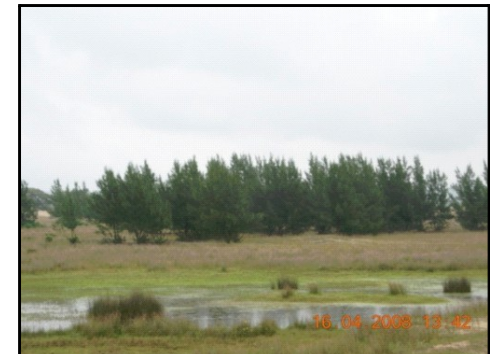
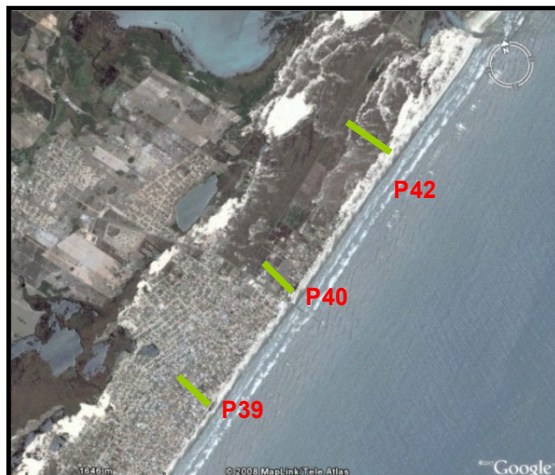
| <b>Perfil 42 – Rincão</b> | |
|---|---|
| <b>Uso da Orla</b> | <p>Dunas sem ocupação, com presença de cercas delimitando os terrenos sobre os campos de dunas.</p> <p>A circulação de carros ocorre sobre as dunas ou pela praia, uma vez que não há estrada.</p> <p>Sobre o campo de dunas foi constatada a presença de reflorestamento de Pinus.</p> |

Ficha 10: Vista do Perfil 42, localizado na Praia do Rincão, Içara, SC, identificando APP sem ocupação.
