Praias Antropizadas

Conforme citado anteriormente, os perfis 1, 5, 7, 9 (Passo de Torres), 13, 14, (Balneário Gaivota), 19, 21, 24, 25, 27 (Balneário Arroio do Silva), 37, 38 e 39 (Rincão, Içara) apresentam suas características naturais descaracterizadas devido a ocupação urbana (Fichas 32 a 45 e Tabelas 37 a 50).

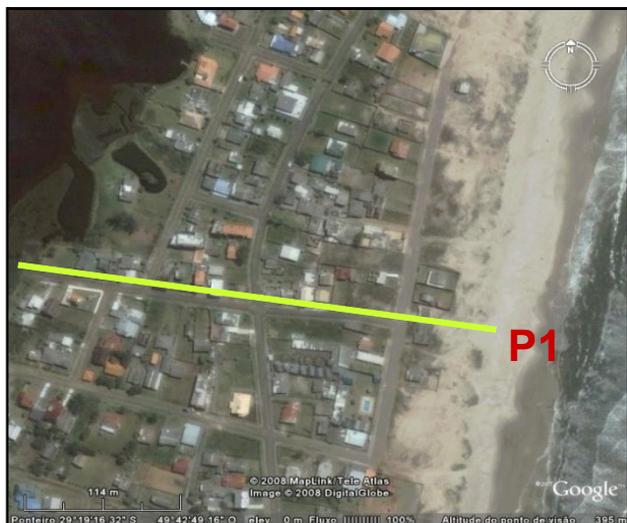
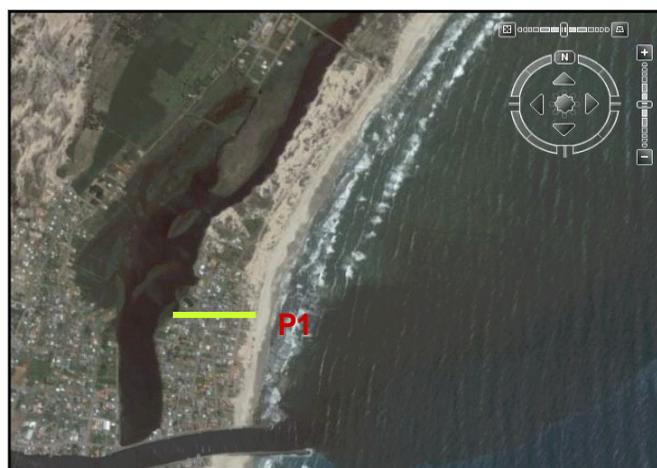
A mata ciliar do Braço Morto (antigo leito do rio Mampituba), caracterizada por mangue, vêm sendo ocupada por casas, cercas e jardins (Perfil 1, Ficha 32).

Ficha 32: Vista do Perfil 1, localizado em Passo de Torres, SC, evidenciando casas, muros e cercas sobre as dunas (A, B, E, F), APP localizada no entorno da Lagoa foi aterrada e ocupada por casas (G).

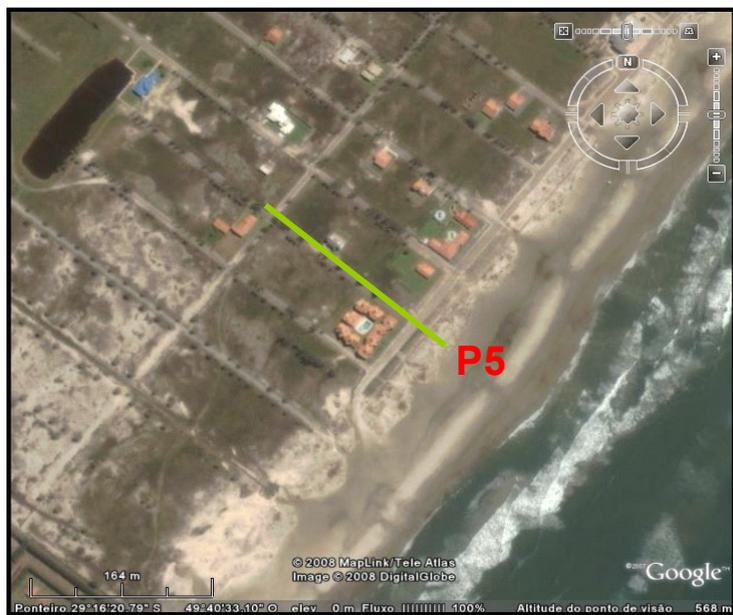
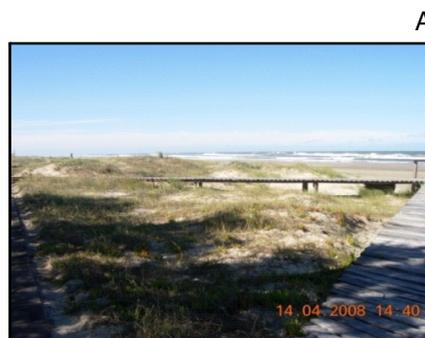
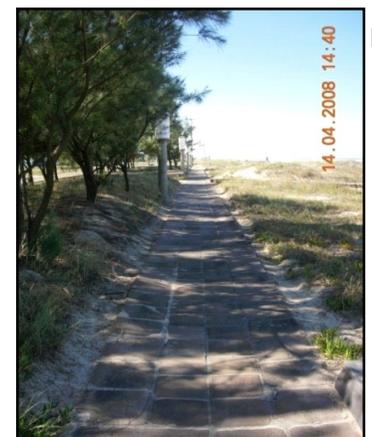
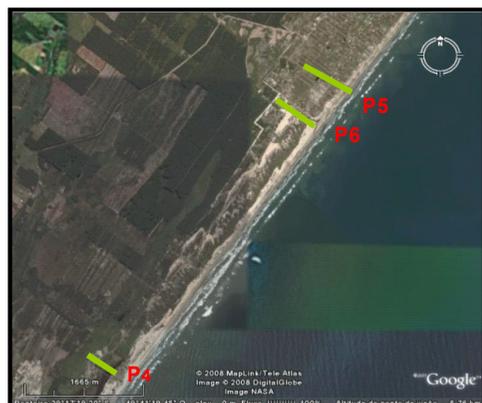
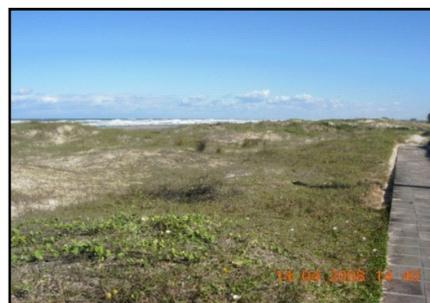
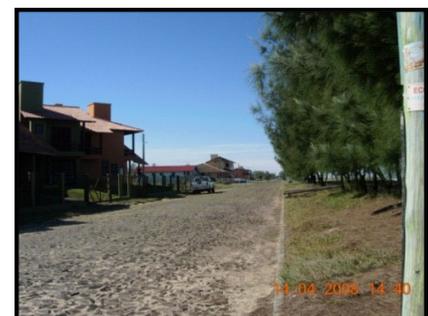
Ficha 33: Vista do Perfil 5, localizado na Praia de Bella Torres, Passo de Torres, SC, demonstrando calçadão construído sobre as dunas (B, C); contaminação das dunas por espécie exótica (*Pinus*) (B); passarela sobre terras de marinha (A) e estrada separando loteamento das dunas frontais (D).

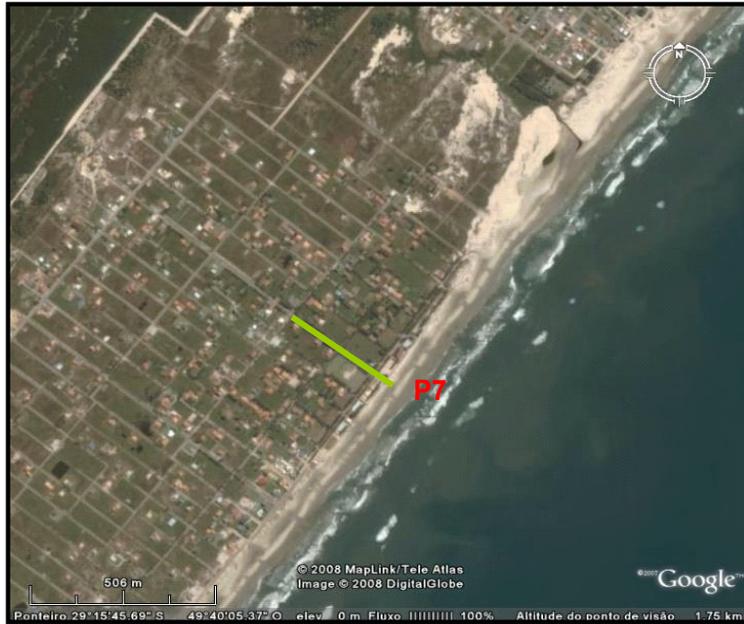
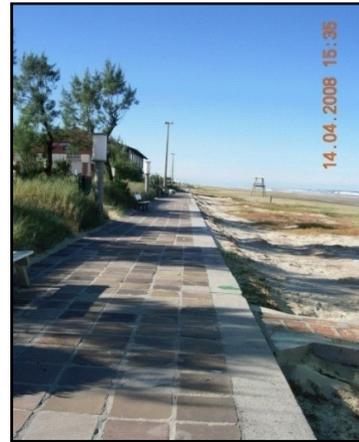
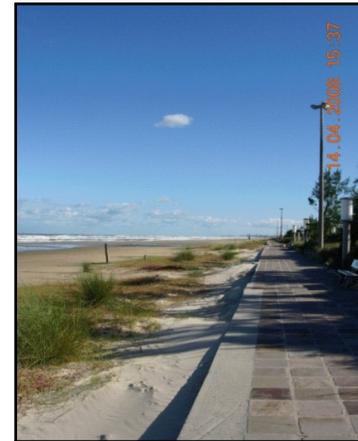
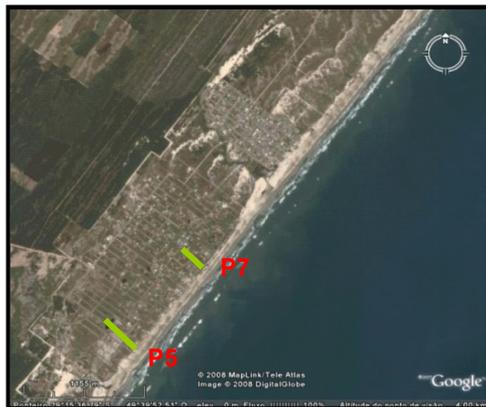
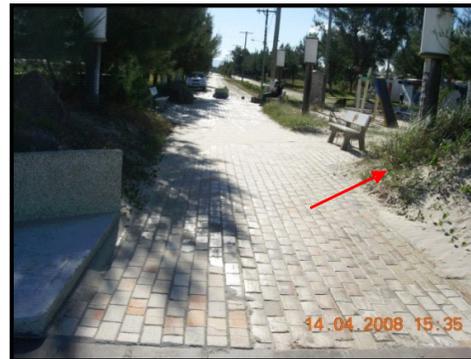
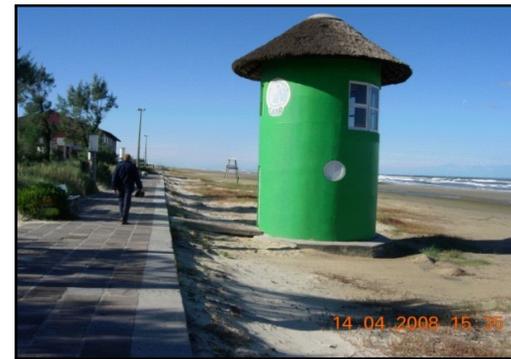
Ficha 34: Vista do Perfil 7, localizado na Praia de Bella Torres, Passo de Torres, SC, demonstrando calçadão e construção sobre as dunas frontais.

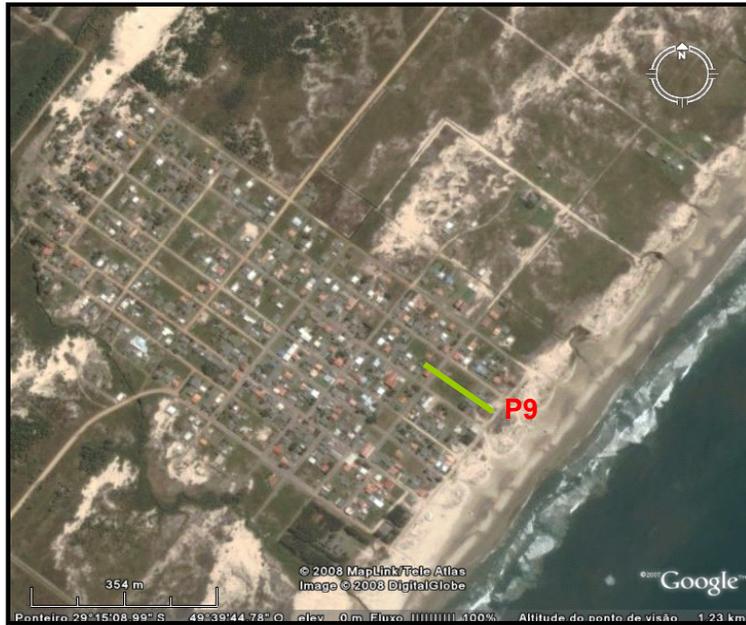
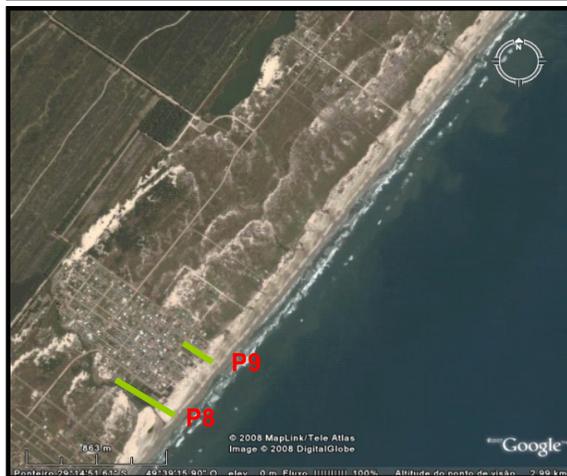
Ficha 35: Vista do Perfil 9, localizado na Praia do Rosa do Mar, Passo de Torres, SC, evidenciando estrada aberta sobre as dunas (B, C); passarela sobre a duna, porém com passagem de carro ao lado (A, B) e casas sobre as dunas (E, F).

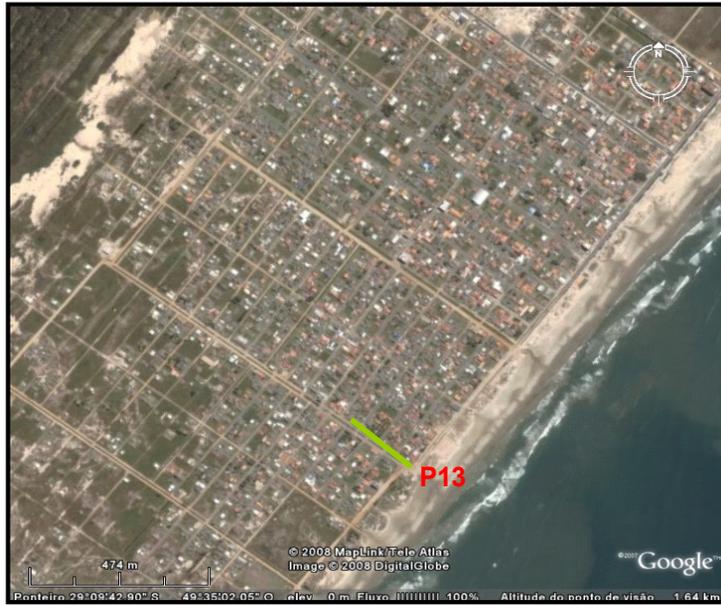
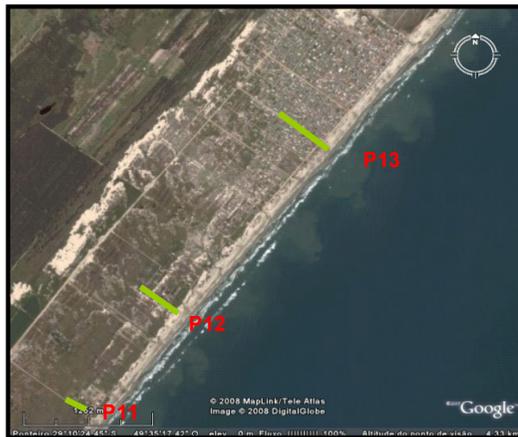
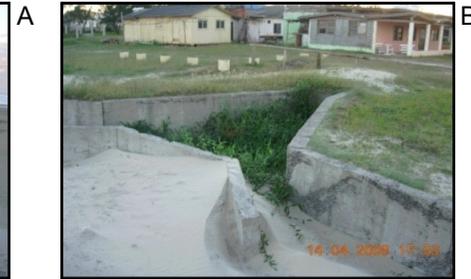
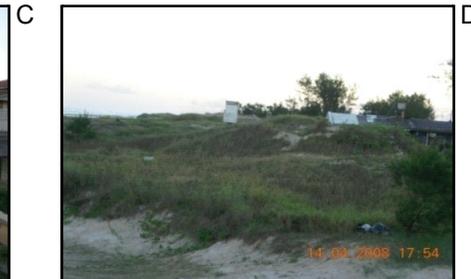
Ficha 36: Vista do Perfil 13, localizado em Bañeário Gaivota, SC, demonstrando curso d'água canalizado e loteamento unifamiliar implantado (B); rede elétrica e construção sobre dunas (A); estrada sobre as dunas (E) e passarelas construídas sobre terras de marinha (C).

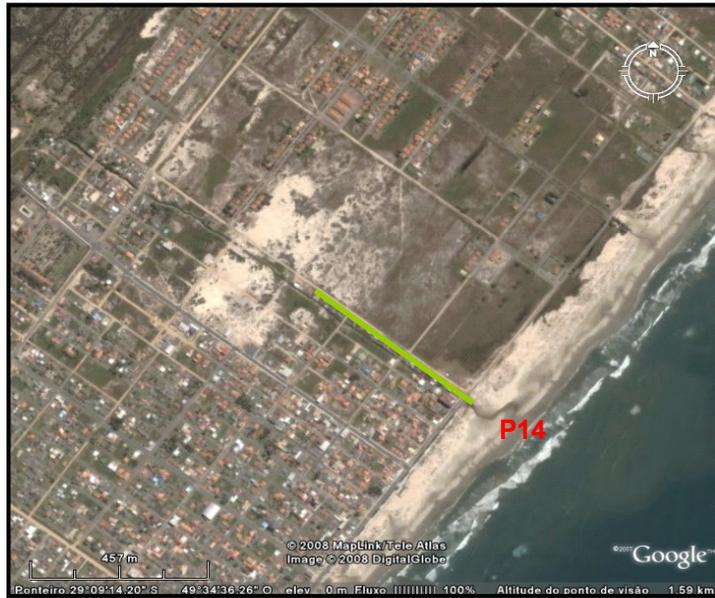
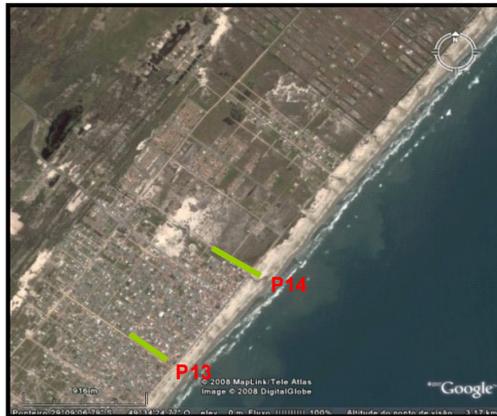
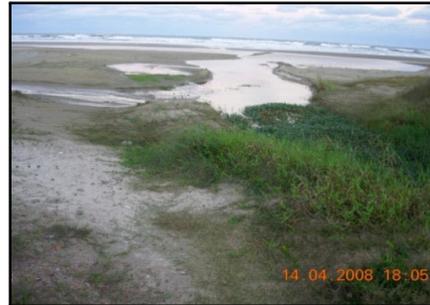
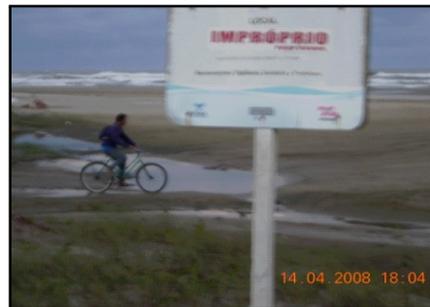
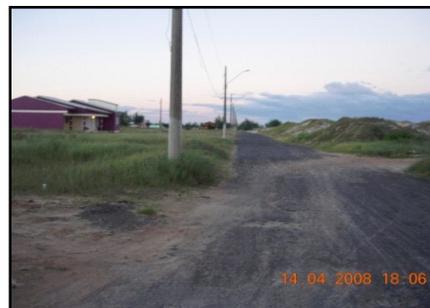
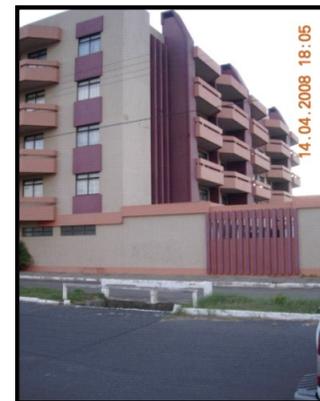
Ficha 37: Vista do Perfil 14, localizado em Balneário Gaivota, SC, demonstrando curso d'água contaminado e canalizado (A, B); prédio de três andares implantados na primeira quadra (E) e estradas abertas sobre dunas.

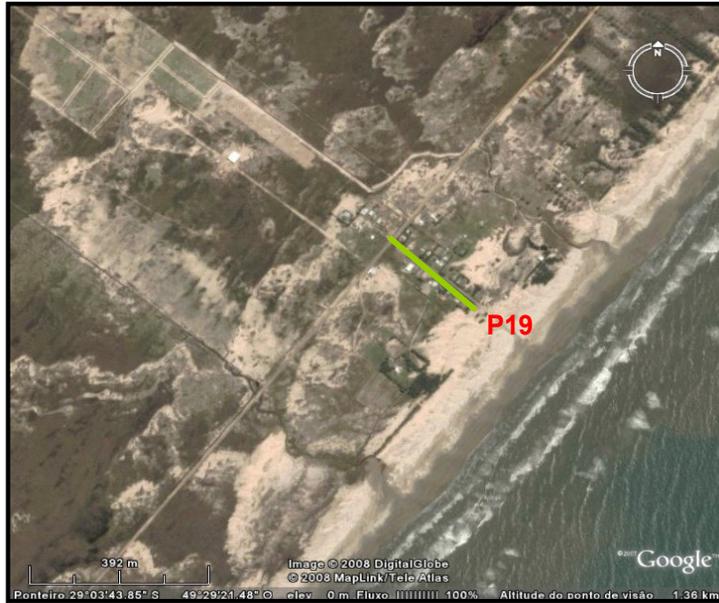
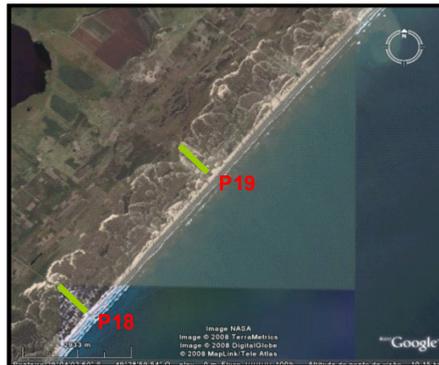
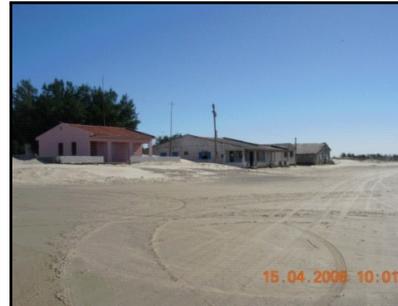
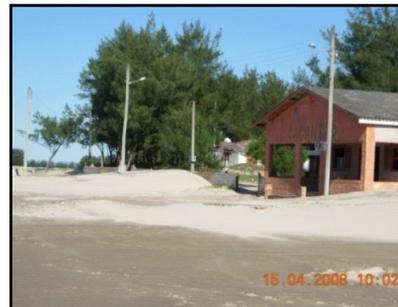
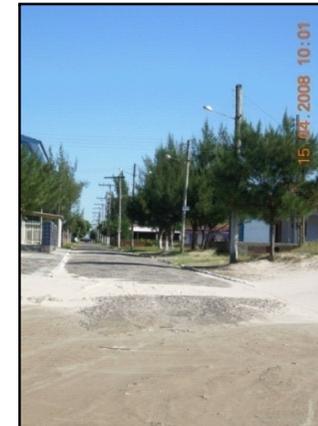
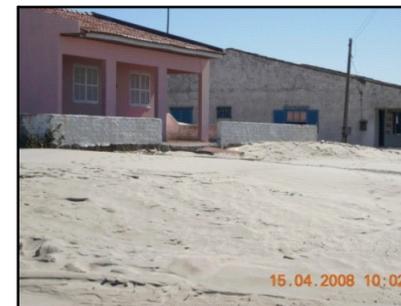
Ficha 38: Vista do Perfil 19, localizado na Praia da Caçamba, Balneário Arroio do Silva, SC, evidenciando campo de dunas com espécies exóticas (Casuarina) (B, D); casas sobre as dunas (A, B, E) e erosão de dunas devido ocupação (A).

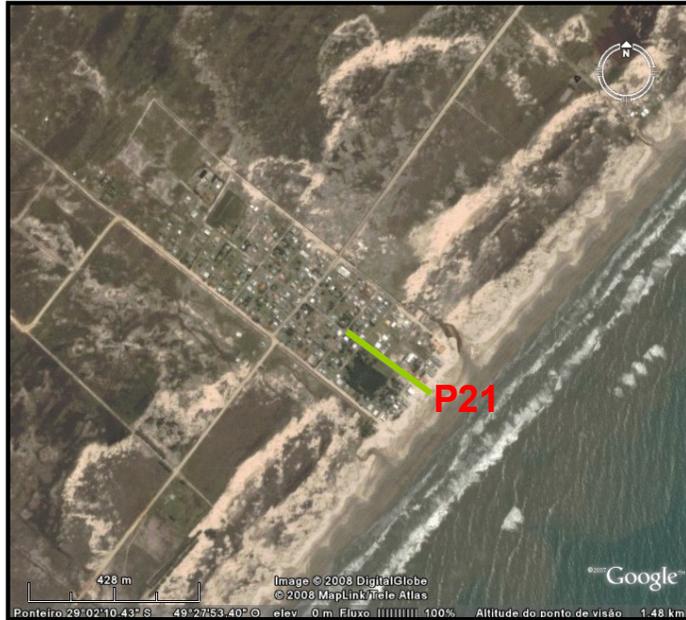
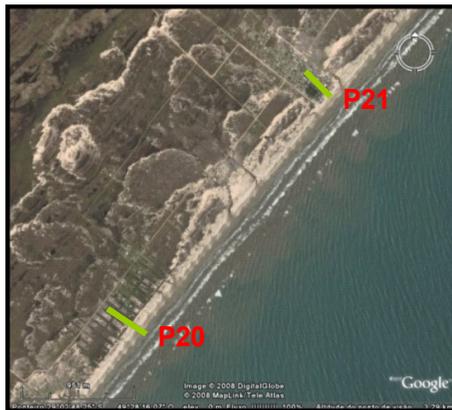
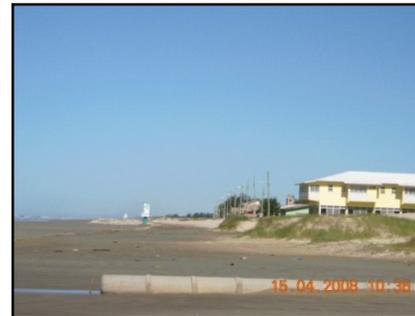
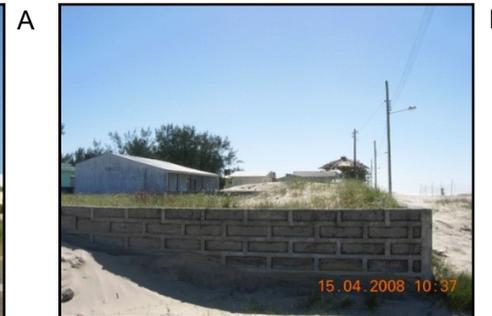
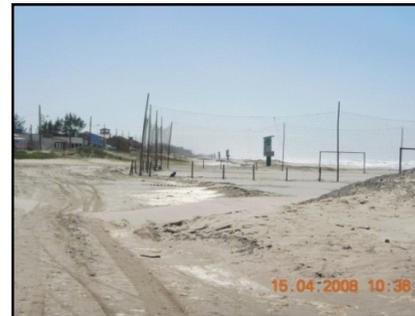
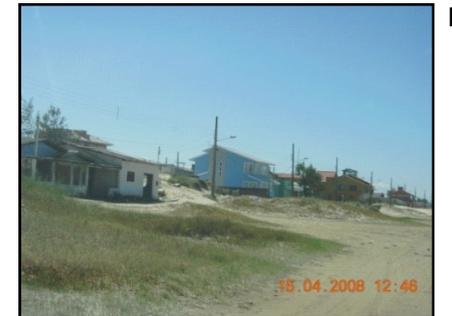
Ficha 39: Vista do Perfil 21, localizado em Balneário Arroio do Silva, SC, evidenciando casas, muros, cercas, rede elétrica e bares construídos sobre as dunas (A, B, D, E) e área de lazer implantada na praia (C).

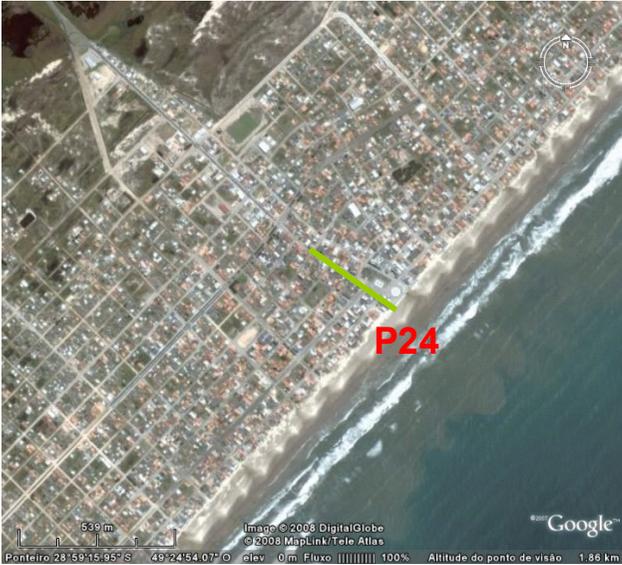
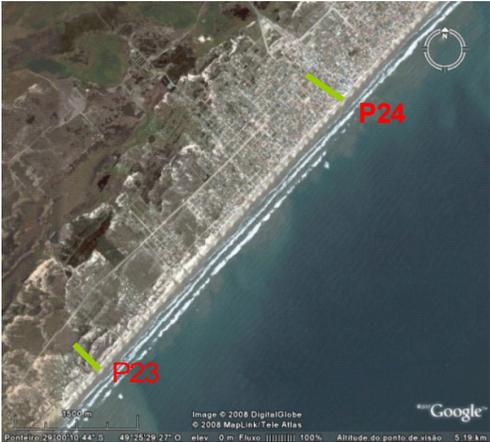
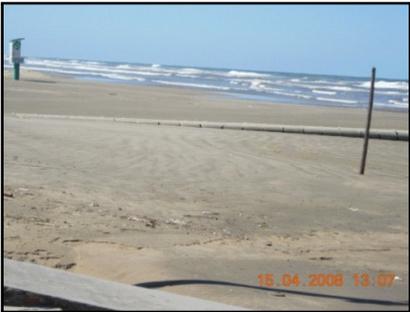
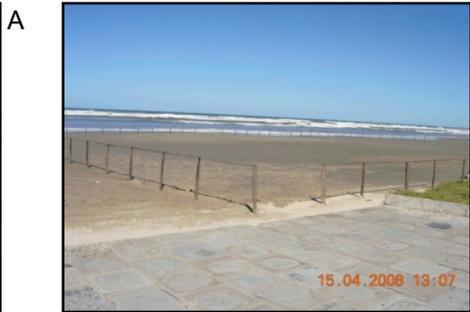
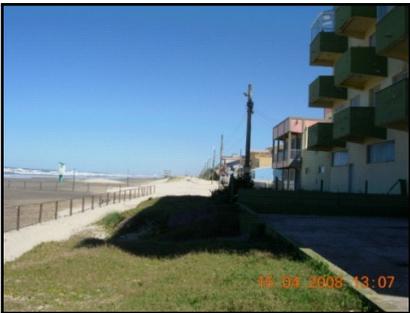
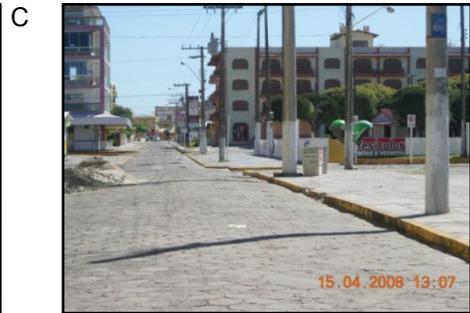
Ficha 40: Vista do Perfil 24, localizado em Balneário Arroio do Silva, SC, demonstrando variadas construções sobre as dunas frontais, terras de marinha (C, D, E) e cercas implantadas na praia (B).

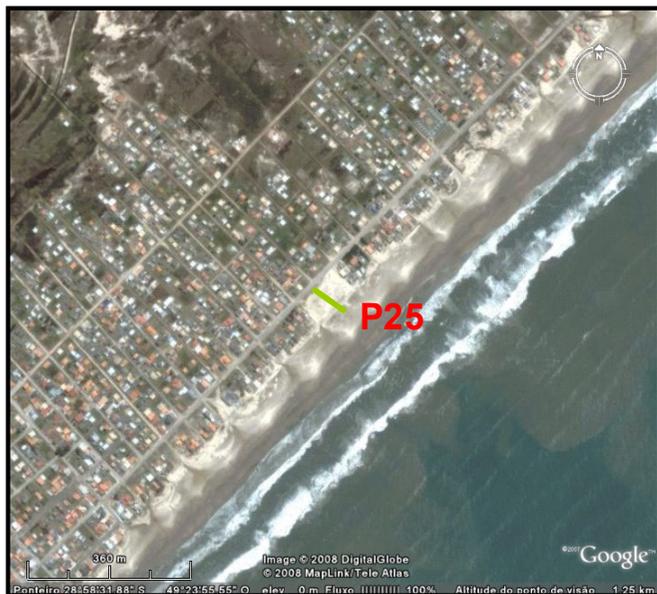
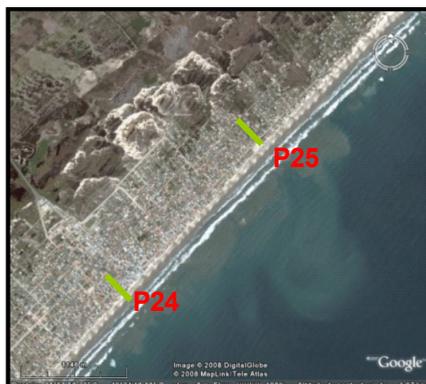
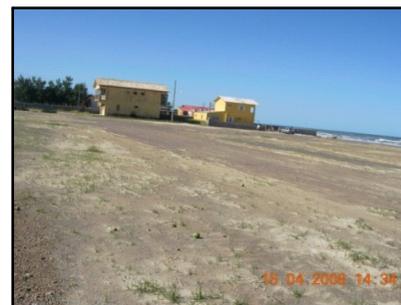
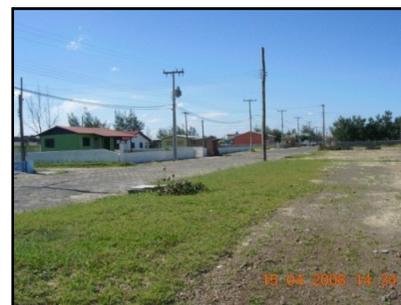
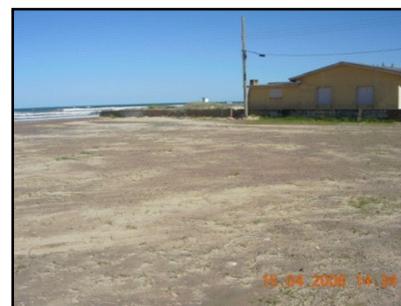
Ficha 41 Vista do Perfil 25, localizado em Balneário Arroio do Silva, SC, evidenciando casas, muros, rede elétrica e estrada sobre as dunas frontais e em terrenos de marinha. As dunas foram terraplanadas para realização de construções.

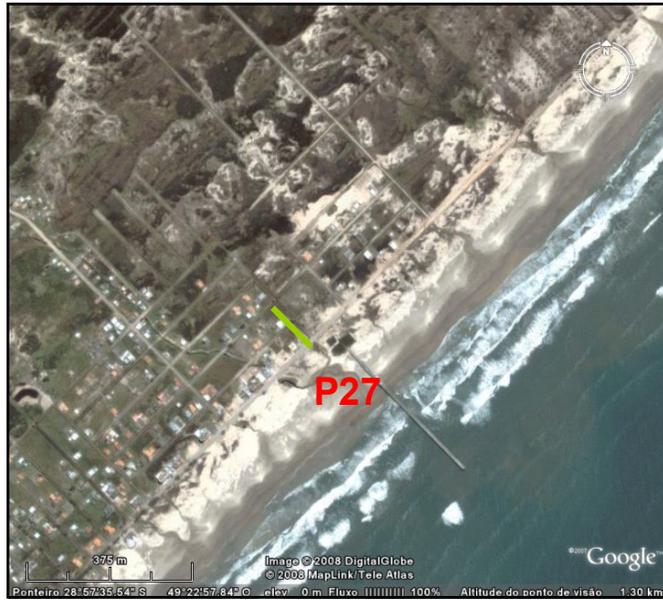
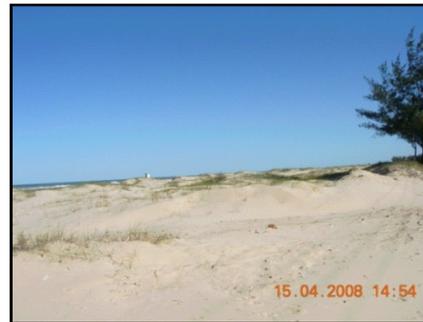
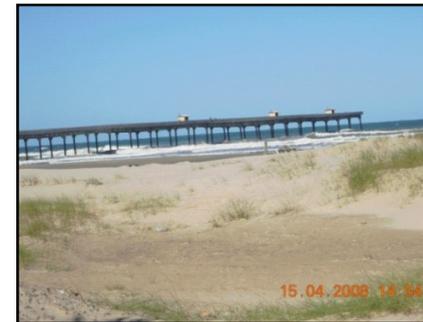
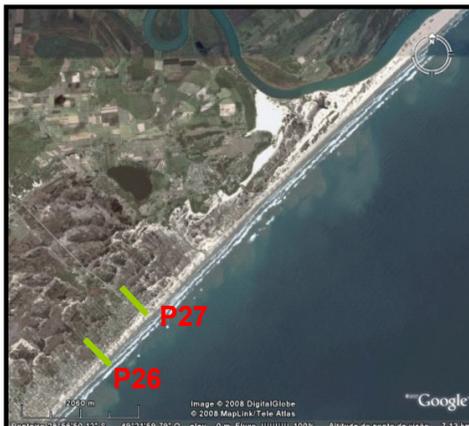
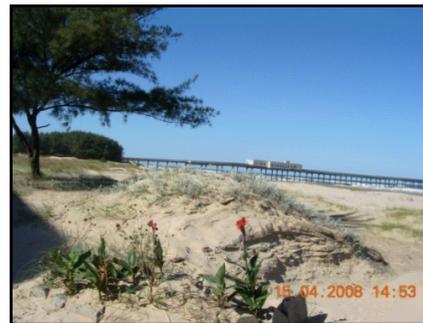
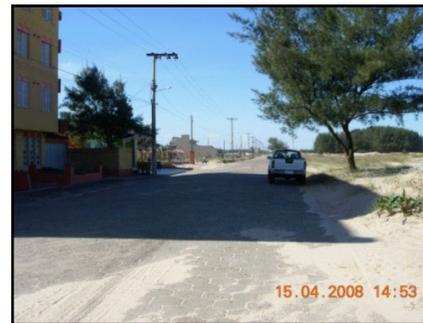
Ficha 42: Vista do Perfil 27, localizado em Balneário Arroio do Silva, SC, demonstrando estrada beira-mar construída sobre dunas (D).

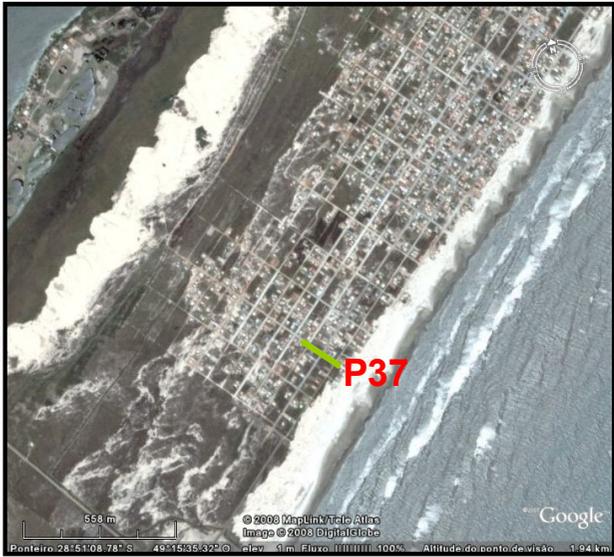
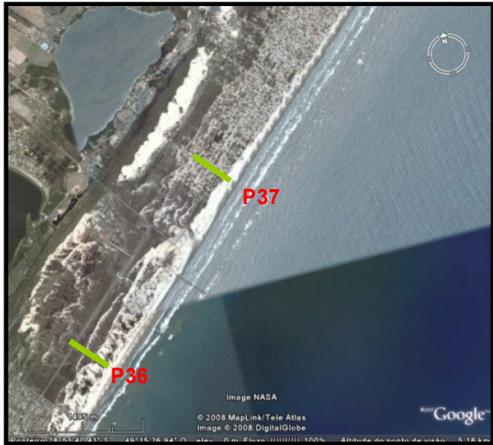
Ficha 43: Vista do Perfil 37, localizado na Praia do Rincão Sul, Içara, SC, evidenciando supressão e desmonte de vegetação de restinga fixadora de dunas (APP).

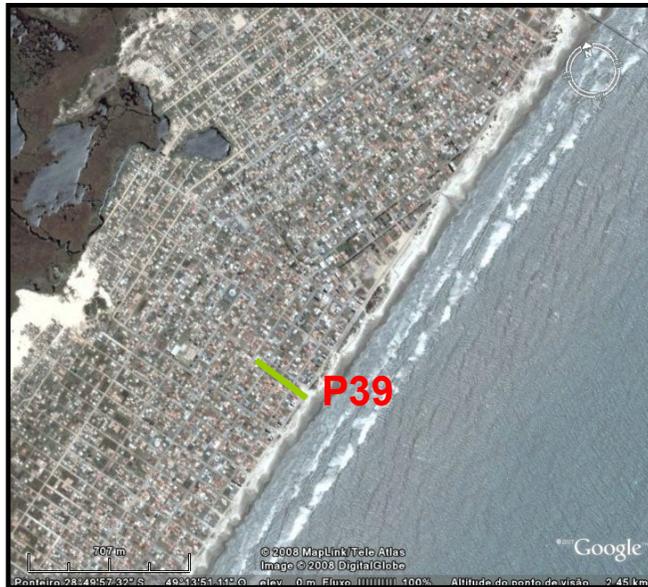
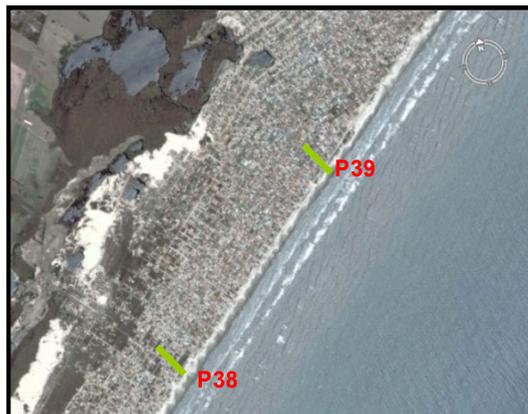
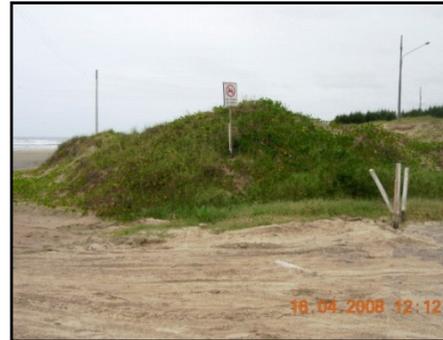
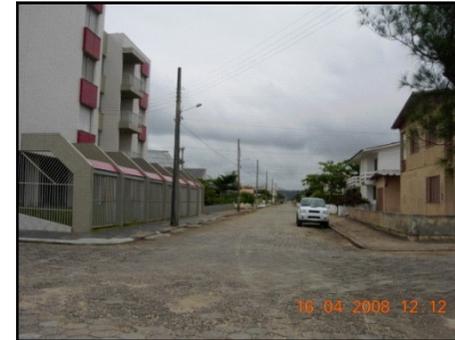
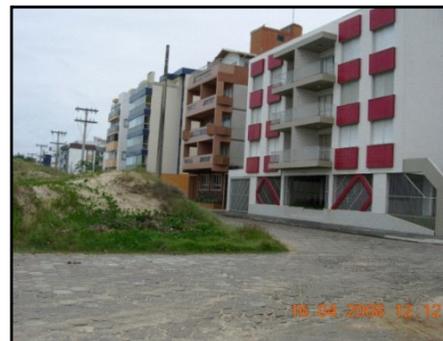
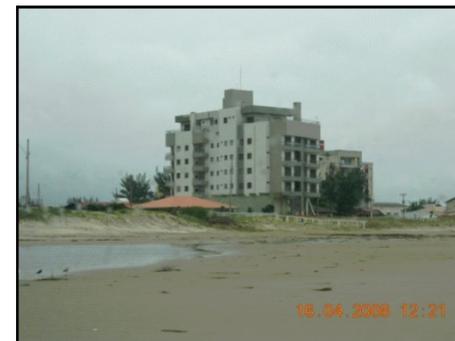
Ficha 45 Vista do Perfil 39, localizado na Praia do Rincão, Içara, SC, evidenciando presença de prédio de quatro andares e arquibancada construídos sobre APP.
